# Fissuration du béton soumis à la corrosion

# Quang Thanh Nguyen, Sabine Caré\*\*, Yves Berthaud, A. Millard\*

L'objet. Volume  $8 - n^{\circ} 2/2005$ , pages 1 à 15

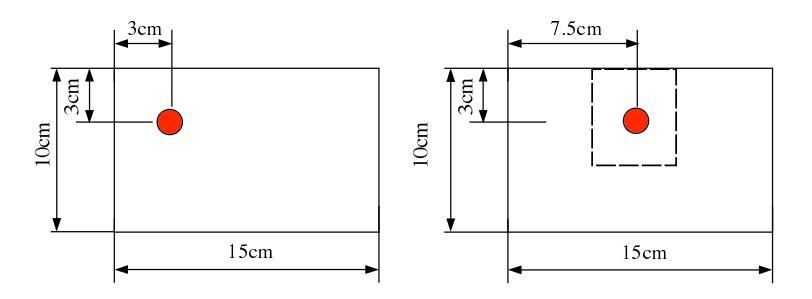
Figure 1 – Enrobage de l'armature et position de l'armature

Les essais sont réalisés sur des plaques de béton armé de dimensions  $(150x100x20mm^3)$ . Le mortier est composé de  $808kg/m^3$  de sable (0 - 4mm), de  $380kg/m^3$  de ciment type CEM 1, le rapport de E/C étant de 0, 47. Pour accélé-

rer les phénomènes de corrosion, on ajoute dans l'eau de gâchage une quantité de sel (NaCl = 74g/l). Les barres d'armature utilisées sont des barres d'acier de nuance E24, rondes et lisses et de diamètre 10mm. Les armatures sont partiellement recouvertes d'Araldite (en partie inférieure qui est immergée). La barre d'acier est mise au coin de la plaque ou au milieu comme cela est indiqué dans la figure 2 pour représenter deux configurations classiques. Les éprouvettes subissent une cure dans l'eau pendant au moins de 28 jours avant de lancer les essais.

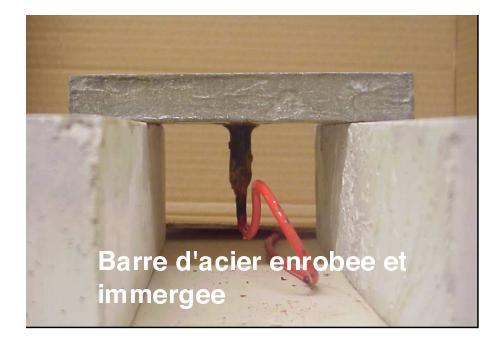
Figure 2 - vue de profil de l'éprouvette avant essai

Les éprouvettes sont immergées partiellement dans une solution interstitielle basique (pH = 13) qui contient en particulier du sel NaCl (30g/l). Un générateur de courant est utilisé pour imposer une densité de courrant de  $100\mu A/cm^2$  entre l'armature (anode (+)) et un tissu en fibre de carbone (cathode (-)) placé sous l'éprouvette. Cette valeur de densité du courant correspond à la valeur maximale enregistrée dans le cas de corrosion naturelle induite par les ions chlorures. Ce courant nous permet d'accélérer la corrosion et a été une des valeurs utilisées tout au long des études sur la corrosion accélérée au LMT.

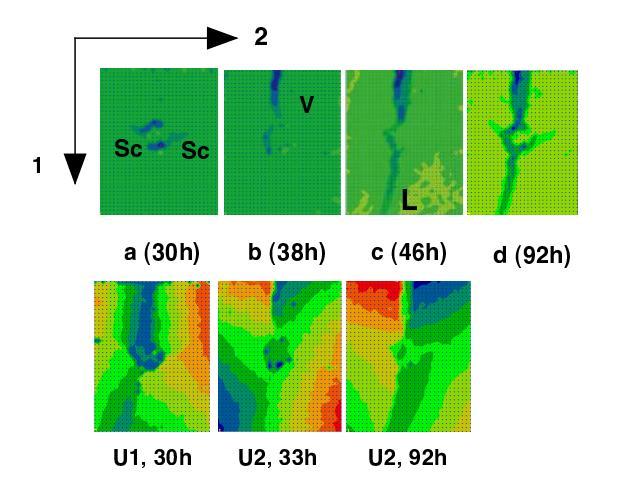
Figure 4 – Champ de déformation et de déplacement

Pour les éprouvettes avec armature au milieu deux types de fissuration ont été observés La figure 4 montre l'évolution du champ de déformation  $\epsilon_{11}$  pour l'instant 30h (cas a),  $\epsilon_{22}$  pour 33h (cas b) et 46h (cas c) et  $\epsilon_{11}$  pour 93h (cas d). Nous pouvons observer deux zones d'intenses déformations qui correspondent à des fissures (notées Sc) qui se sont amorcées autour de la barre. Ensuite une fissure apparaît à partir de la surface libre au droit de l'armature (notée V), fissure qui va ensuite se propager vers l'armature. Lorsque cette fissure a atteint l'acier, on voit apparaître une dernière fissure (notée L) qui s'initie à l'interface et se propage dans le béton. Ce type de fissuration a été reproduit sur plusieurs éprouvettes de type plaque. Ces résultats sont cohérents avec ceux obtenus sur les poutres (non présentés dans ce papier).

Cette figure montre les iso-déplacements (soit en composante  $U_1$  soit  $U_2$  après 30, 33 et 92 heures. Lorsque le béton est encore sain on ne perçoit pas de discontinuité de déplacements alors qu'elles sont visibles et atteignent par exemple  $17\mu m$  pour la fissure L en fin d'essai. Ce type de figure nous permet de tracer le faciès de fissuration et son évolution.

Figure 5 – Faciès de fissuration

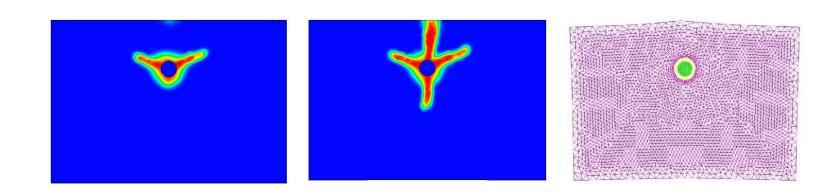
Figure 6 - Champ de déformation et de déplacement calculés pour 31 et 33 heures

La figure 6 représente le champ d'endommagement issu du calcul pour les instants 31 et 33h ainsi que la déformée de la plaque. On constate que les déformations principales (non montrées) positives responsables de la dégradation (pour le modèle) sont intenses dans un premier temps au voisinage de l'armature. Dans une seconde phase, par effet de flexion local au droit de l'armature, une fissuration s'amorce en surface et se propagera vers l'intérieur, ce qui correspond bien à l'essai. Cet effet est conditionné par l'épaisseur d'enrobage essentiellement.

La validation du modèle CORDOBA du béton armé soumis à la corrosion accélérée a été réalisée en comparant les résultats de l'essai de corrosion accéléré sur les plaques dont les armatures sont au coin avec les résultats numériques. Les résultats de la déformation numérique sont assez cohérents avec les résultats des déformations expérimentales avant et après la fissuration. De plus, les faciès d'endommagement de structure sont cohérents avec les faciès de rupture expérimentaux. Pourtant les calculs montrent que le modèle est sensible à la position des armatures. La vitesse d'expansion de la rouille dans le calcul n'est pas la vitesse réelle ; elle est calée en se basant sur la date d'apparition de la première fissure débouchante. Des études sur la quantité de rouille produite au cours de l'essai sont envisagées pour connaître précisément la vitesse d'expansion de celle-ci. Au cours de notre étude, nous avons considéré une corrosion uniforme autour des aciers. Or après la fissuration, des zones de corrosion préférentielles se développent au droit de la fissure et modifient certainement les processus de corrosion. Une étude sur influence de la fissuration sur les processus de corrosion est nécessaire.
